Se realiza la siguiente inspección con el objetivo de obtener un conocimiento general de su estado grúa Porta contenedor Kalmar, con la finalidad de tener una apreciación visual del equipo, verificar las condiciones de operatividad de los diferentes sistemas y accesorios para definir la correcta eficiencia y durabilidad del equipo.

Cliente / Customer		Contactos Fesanco			
Cliente/ Customer	Ultraport	Elaborado por / prepared by:	Jaime Carmona		
Dir / Address:		Fecha Informe / Report Date:	22/04/2020		
Contacto:	Juan Gonzales	Revisión / Review	F		
Email:					
Trabajo o inspección / Inspection		Referencias / Refs			
Trabajo a ejecutar / work to do	Inspección general	Servicio			
Técnicos / Technicians:	Jaime Carmona	OS			
		Fecha trabajo / Job date:			
Identificación del Equipo / Machine Id					
Equipo / Machine:	Terex	Model:	TFC 45 HC	Serial:	TFC 45177180
Motivo del informe / Subject:	Informar el estado general de la grúa

Grua Porta contenedor Terrex TFC 45HC

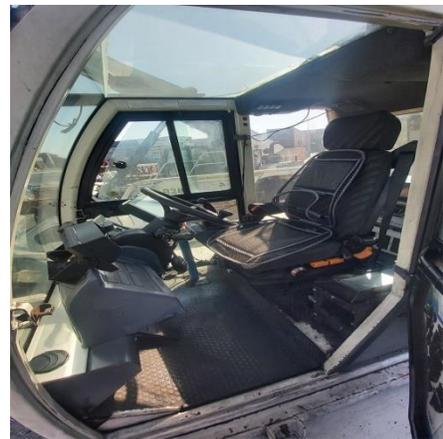
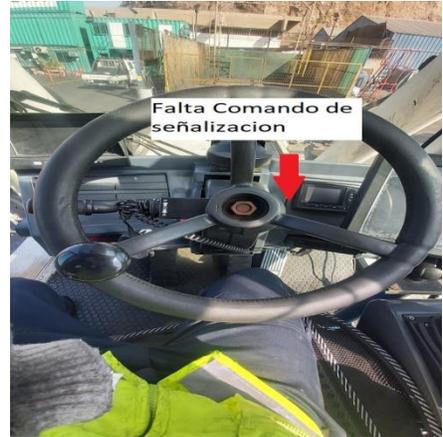
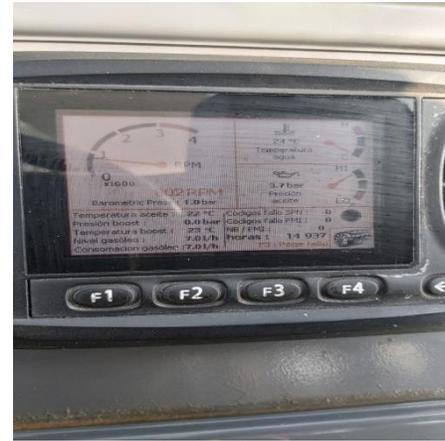
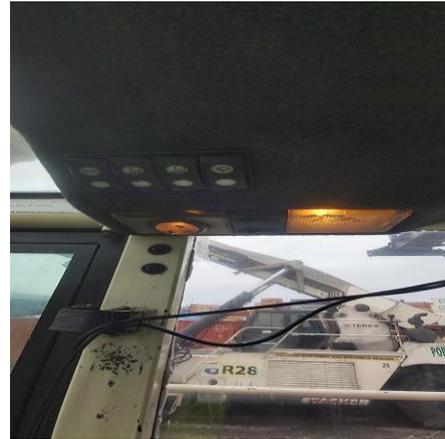
En general la cabina se encuentra en buen estado en su estructura, los indicadores están trabajando en forma normal, joystick, asiento, puertas espejos, pedales de acelerador y freno sin novedad. Sistema de limpia parabrisas esta F/S completamente.

se requiere una mantención, orden al sistema eléctrico e instalar el comando para señalización., además de habilitar el sistema de desplazamiento de la cabina.

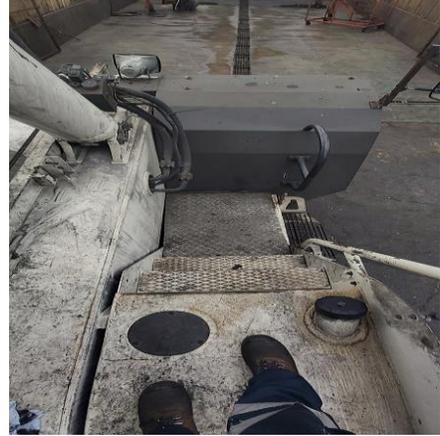
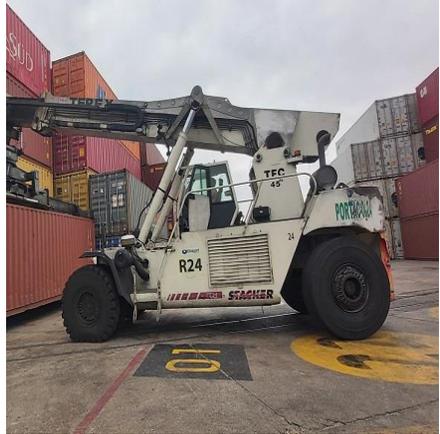
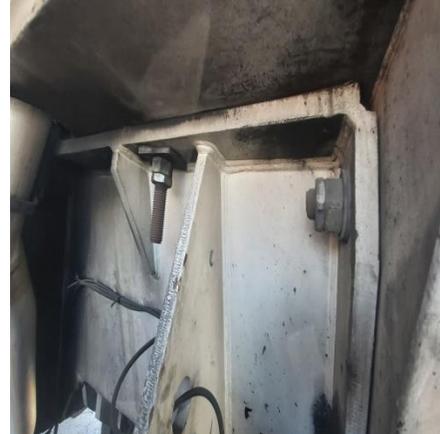
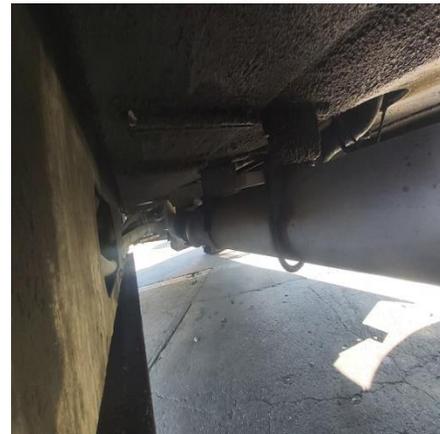
El chasis no presenta fisuras o deformaciones en la estructura rígida, pisaderas, tapas y porta accesorios en buen estado, pernos de fijación de contrapeso en buen estado.

Una buena opción es realizar un trabajo de reparaciones menores, una limpieza profunda y pintura en todos los sectores dañados.

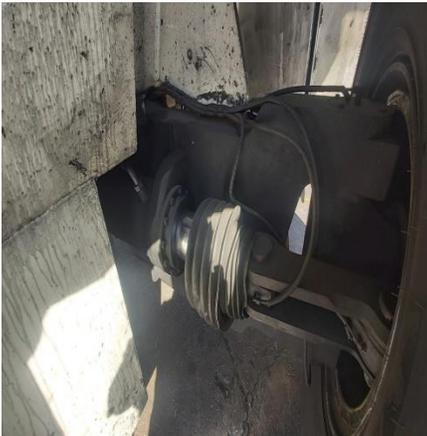
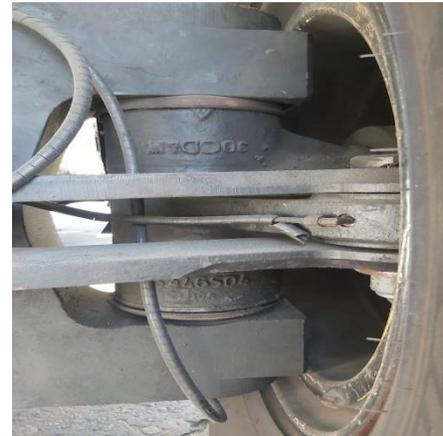
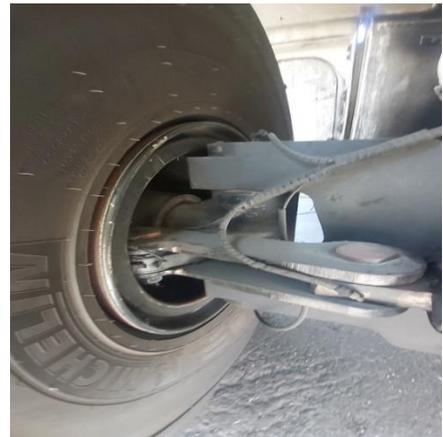
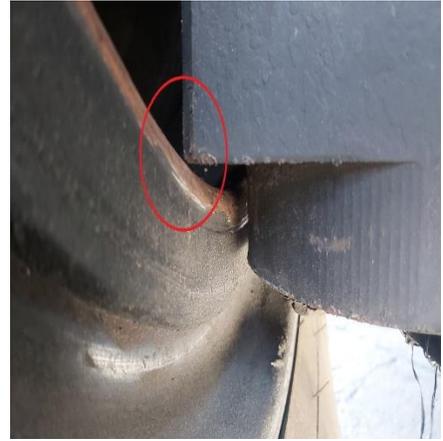
La estructura del eje de dirección se encuentra en buenas condiciones, el cilindro presenta pequeñas fugas por los niples de acoplamiento de los flexibles, lo mas preocupante es un desgaste en la biela del costado izquierdo la cual presenta un desgaste anormal producto del roce con la llanta al momento de realizar un giro.

Recomendamos realizar una revisión a fondo los puntos de engrase de los muñones de dirección y mecanismo de giro, así como también eliminar las fugas de aceite y cambiar los fuelles de protección. El desgaste en la biela izquierda si bien se sabe de donde viene, se debe realizar un análisis si la llanta corresponde a la grua y se deba cambiar.

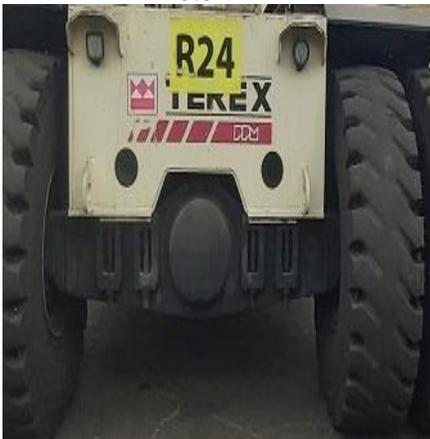
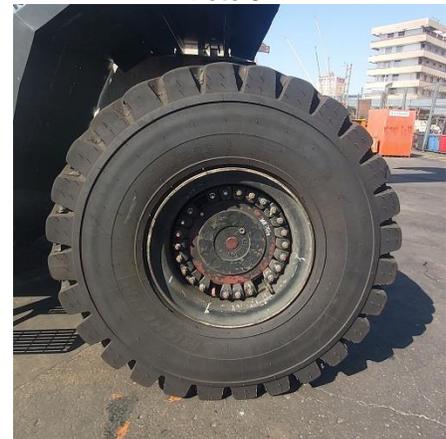
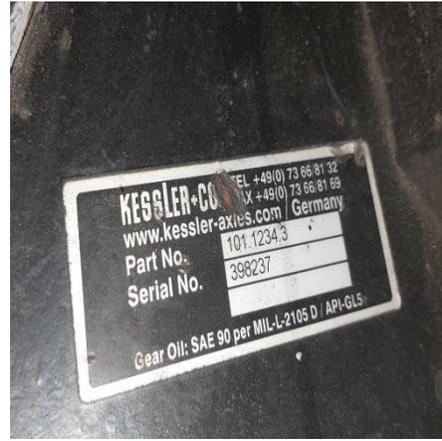
Nivel de Prioridad	A
<p>Comentario: Tren delantero está en buenas condiciones estructurales, si bien es cierto presenta pequeñas fugas por diferencial o mandos finales estas no afectan el funcionamiento de esta sección.</p>

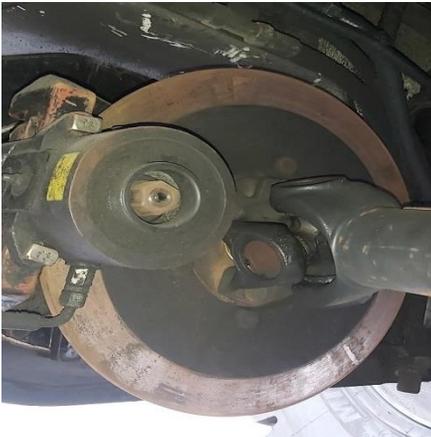
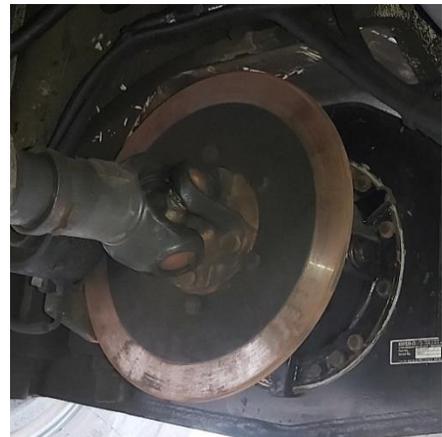
Nivel de Prioridad	B
Comentario:		
Este sistema no presenta fugas de lubricantes por mandos finales, freno de parqueo o pedal de accionamiento, acumuladores trabajando en forma normal, solo presenta pequeñas fugas por flexibles de acoplamiento y flexibles		
Recomendación:		
Recomendamos eliminar las fugas de aceite

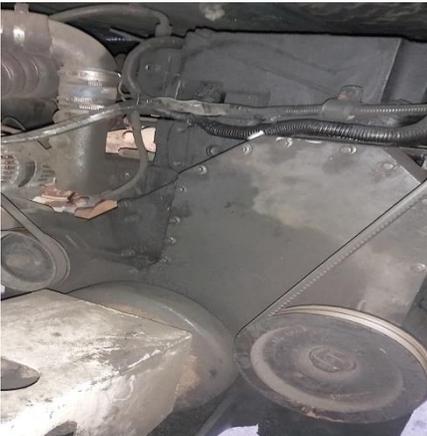
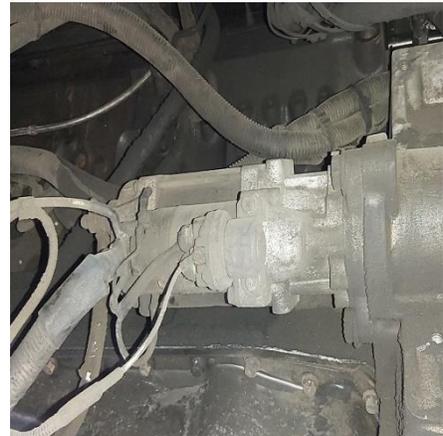
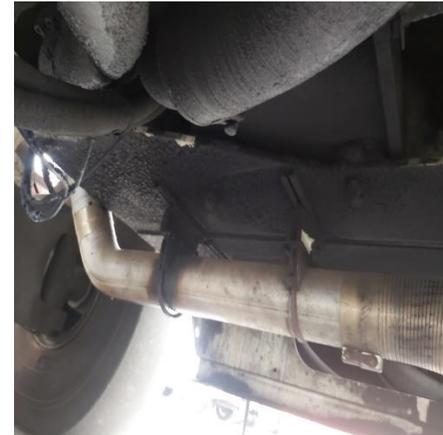
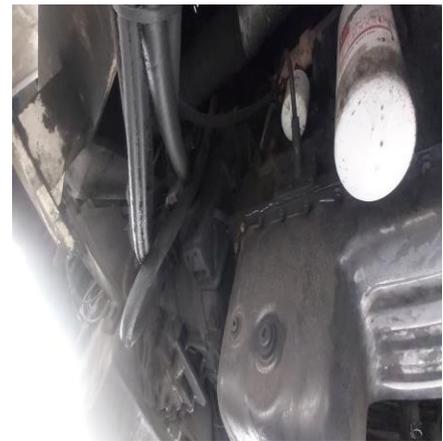
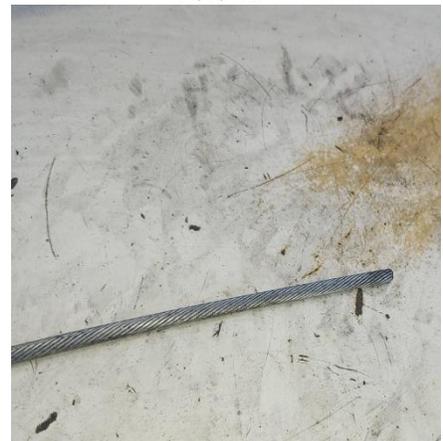
Motor	Nivel de Prioridad	B
Comentario:		
Este motor presenta varias fugas de aceite por la parte inferior (Carter), tapa de distribución, tapa de válvulas, alternador sucio, sistema de escape y silenciador en buen estado, turbos en buen estado, el motor presenta humo negro por el escape, motor presenta buen funcionamiento.		
Recomendaciones:		
Se desconoce fecha y horometro del último overhaul, por lo que se podría realizar una reparación menor para eliminar las fugas de aceite, realizar una mantención a motor de arranque y alternador, regular válvulas e inyector, ya que el motor tiene fuerza y presenta una buena presión de aceite. También se debe realizar un ordenamiento, limpieza y reparación en caso necesario al sistema eléctrico, cambiar sección de manguera toma de aire para turbo y se debe cambiar la sonda para el nivel de aceite.

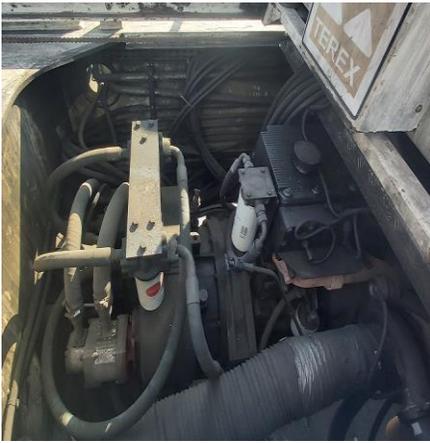
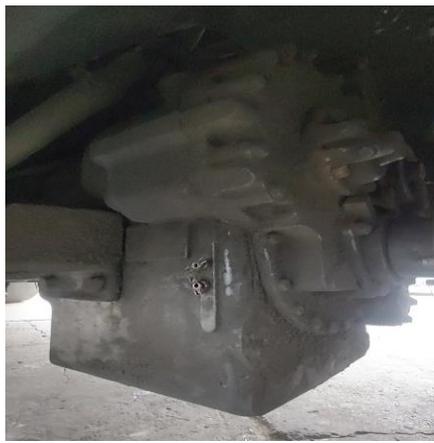
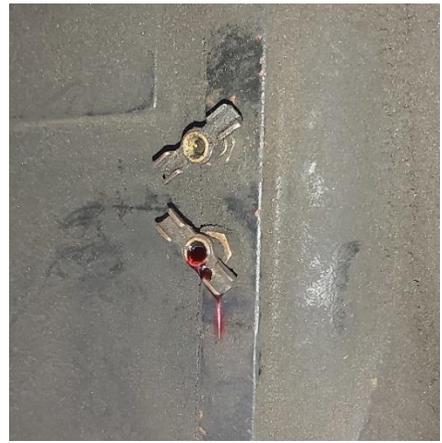
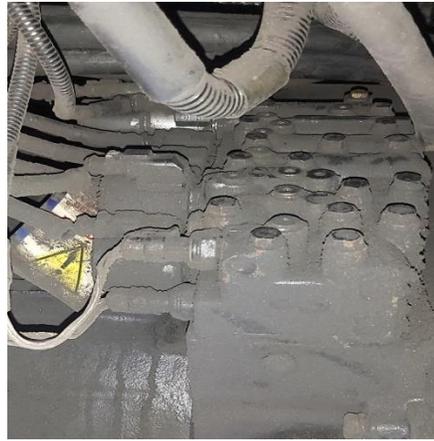
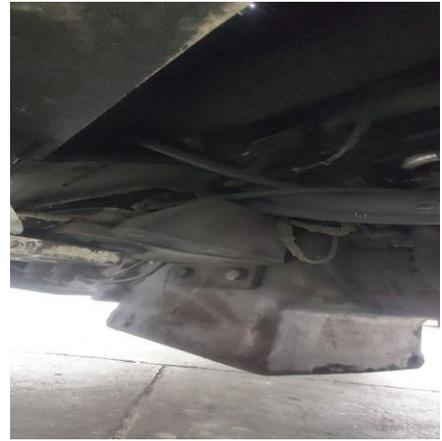
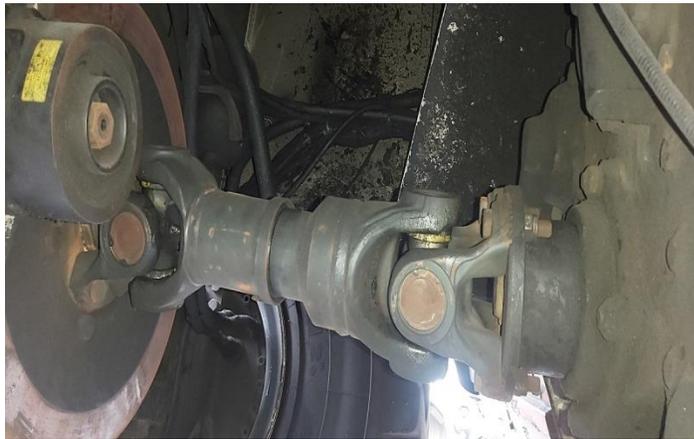
Modelo	15.7TE27418-81 // Marca Dana	Nivel de Prioridad	B
Comentario:			
La caja de transmisión se encuentra en buen estado mecánico, sistema eléctrico de control con detalles, bobinas de control se notan en buen estado.			
Recomendación:			
Recomendamos revisar el sistema eléctrico, revisar y hacer mantención a las bobinas de control.

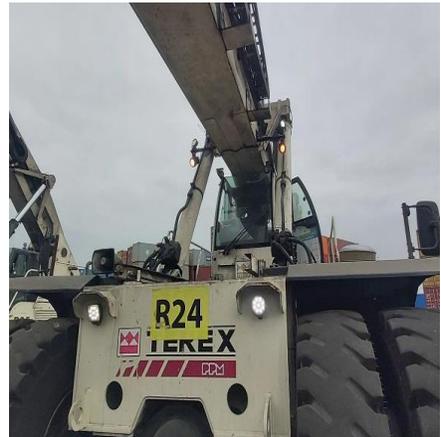
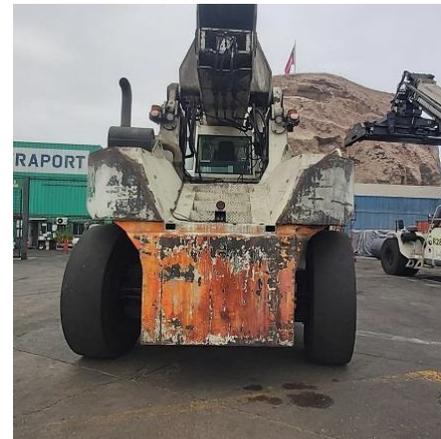
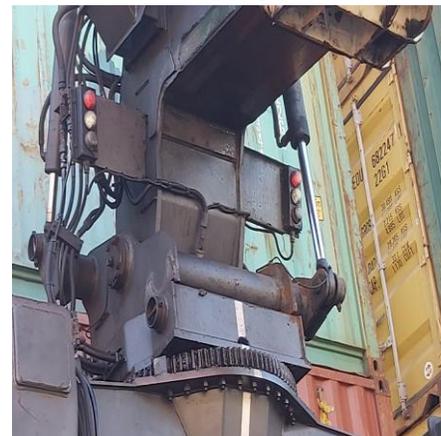
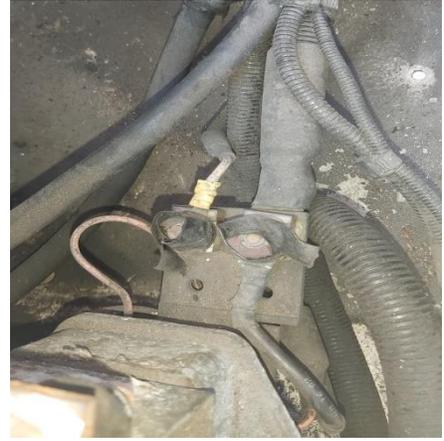
El sistema eléctrico por lo visto se encuentra operativo con varios detalles tales como conexiones fuera de norma, falta de mantención en motor diesel, transmisión, focos de iluminación, sistema de señalización, regular estado de baterías, sistema de comunicación (megáfono) con detalles.

Se debería realizar una normalización del sistema de alumbrado, señalización, corregir las reparaciones fuera de norma y mantención a los accesorios de motor y transmisión, por ultimo revisar estado de baterías par reemplazar o cargar con fuente externa.

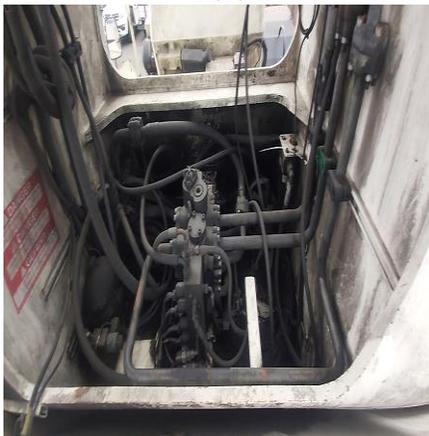
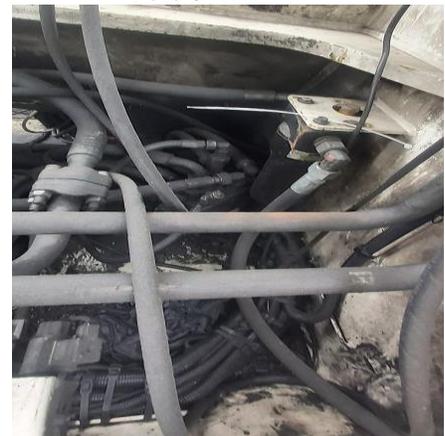
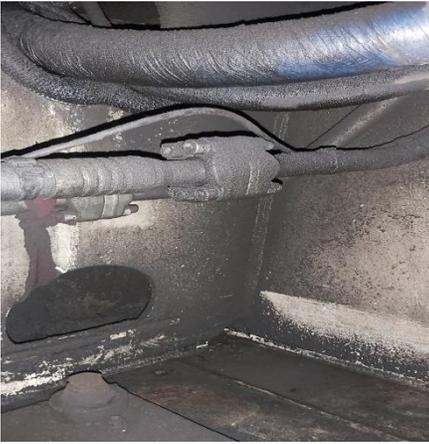
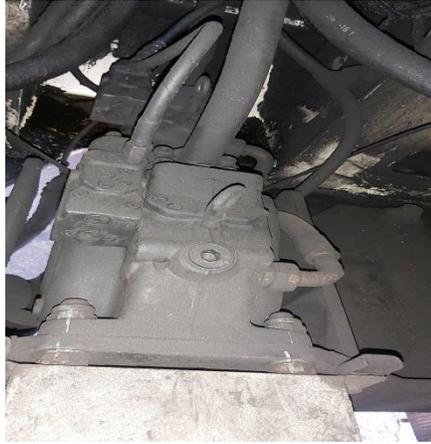
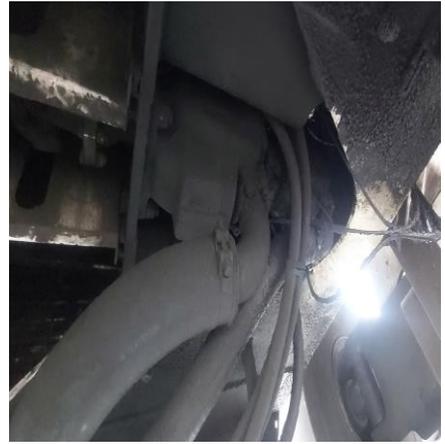
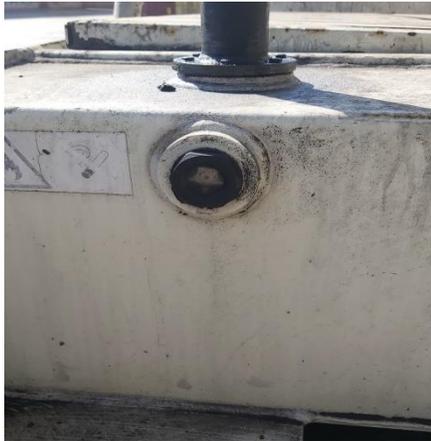
En la revisión del sistema hidráulico logramos notar varias fugas de aceite por el bloque principal de control, cilindro de dirección, uniones de cañerías y flexibles.

Se debe realizar un trabajo exhaustivo para eliminar las fugas de aceite y también se debe rellenar los estanques de hidráulico y freno. Por último se debería realizar un análisis del estado de las cañerías hidráulicas en los cilindros de elevación.

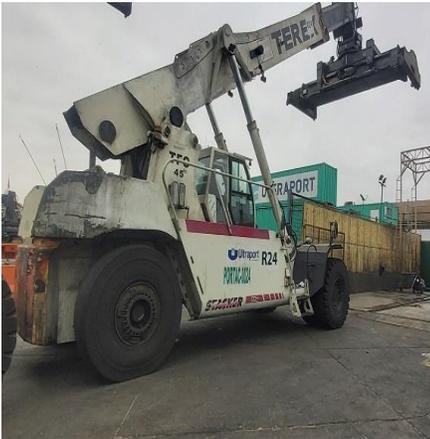
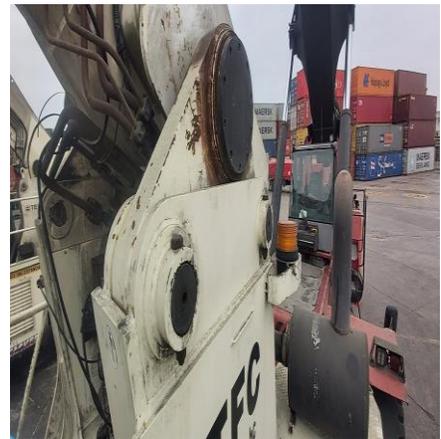
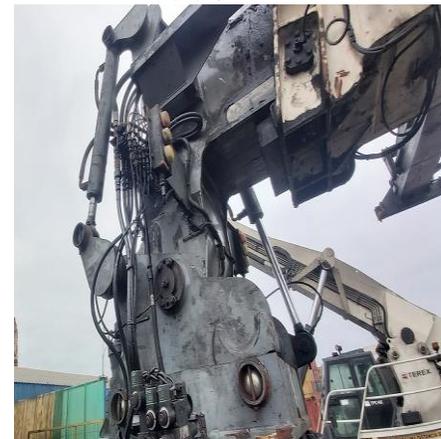
La estructura del Boom se encuentra en perfectas condiciones, se revisaron fisuras, funcionamiento y estado de cilindros de extensión y elevación, unión de Boom con chasis y cilindros de elevación sin fugas de aceite.

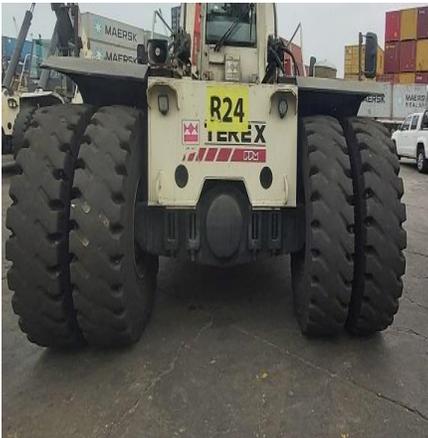
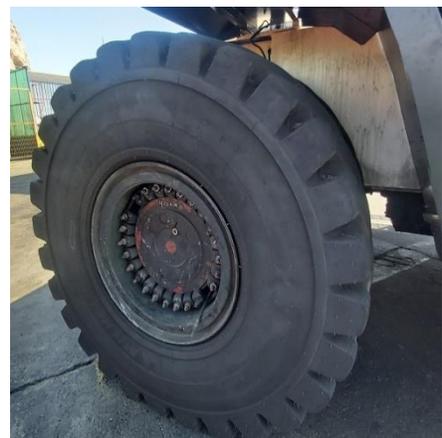
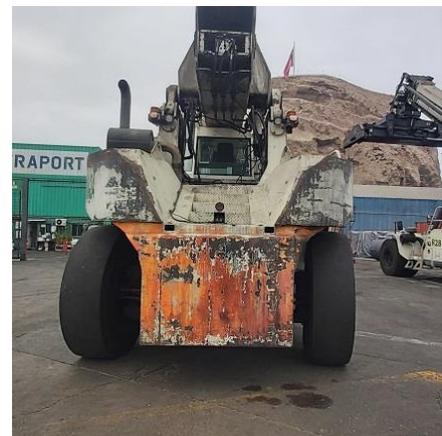
La mayoría de los neumáticos están en buenas condiciones en lo que respecta a la banda de desgaste, pero el neumático interior izquierdo tiene unos cortes que si bien no afectan la estructura del neumático puede ocasionar un problema en el futuro.

Se recomienda hacer revisar por una empresa especialista los daños en ese neumático para evitar futuros problemas o incidentes mayores.

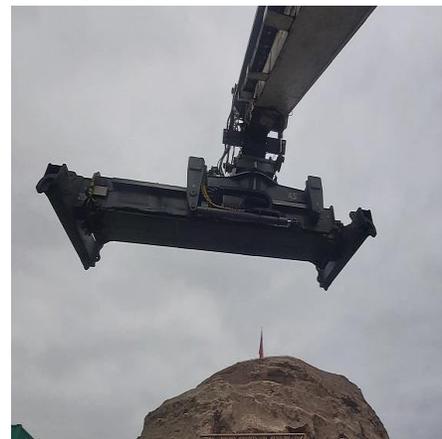
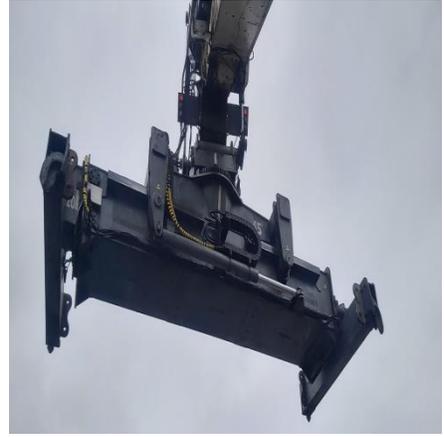
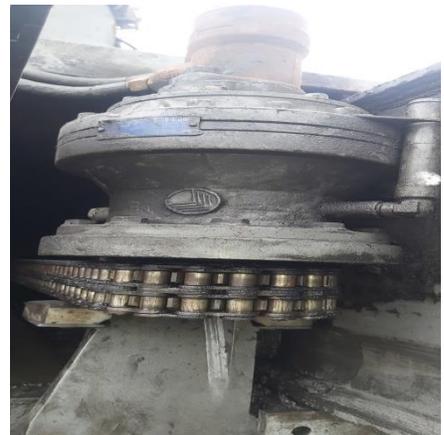
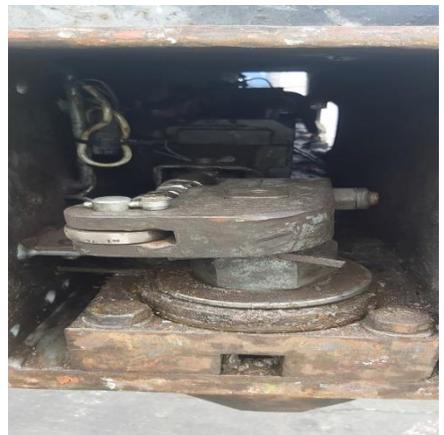
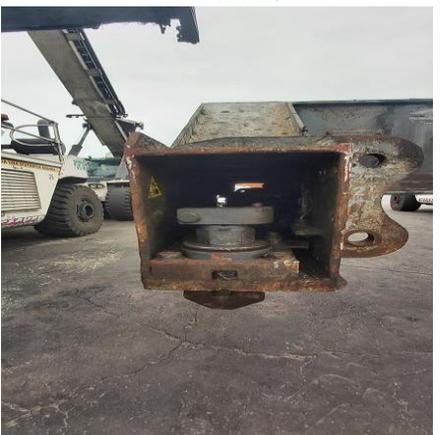
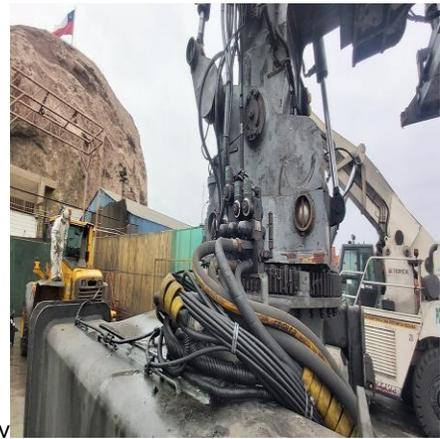
Este aditamento presenta desajuste en el cajón izquierdo lo que provoca que al estar a 20 pies no se puedan encajar los twinslock de ese lado pero abierto a 40 pies funciona normal, además presenta fugas de aceite por los cilindros esclavos.

La estructura se encuentra en buen estado, no se apreciaron fisuras, las reparaciones que fueron realizadas se notan en buen estado

Se dejara con opción C debido a la urgencia de la reparación del cajón de enganche, en caso de que ya haya reparado pasa a condicion B hasta que se hagan los otros trabajos menores.

Para un mejor funcionamiento de este aditamento se debe realizar una mantención a fondo a los reductores y mecanismo de apertura, regular el juego entre el cajón principal y los brazos de enganche, también se recomienda realizar un buen lavado a toda la estructura superior con el fin de buscar posibles fisuras, normalizar y/o reparar los daños estructural en los brazos de enganche, reparar los cilindros de cierre de twin lock para cortar las fugas de aceite.

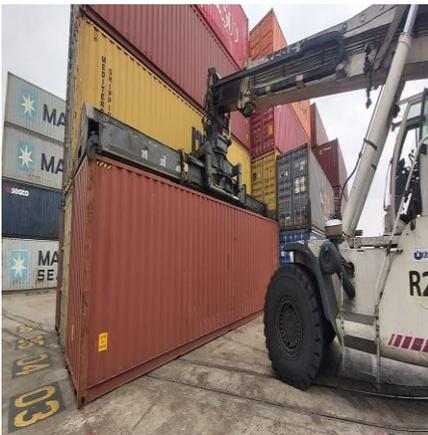
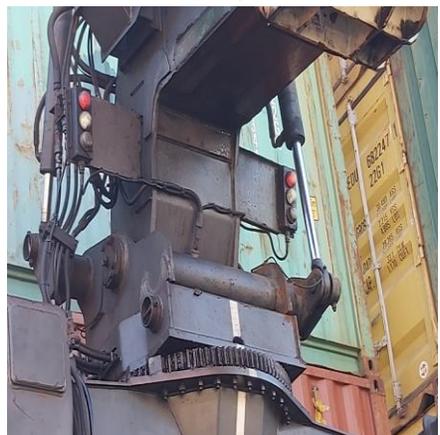
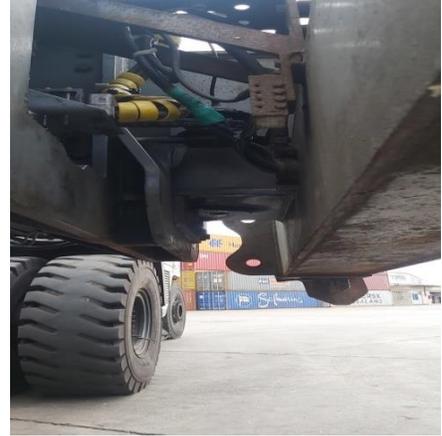
No se pudo realizar con normalidad las pruebas de funcionamiento debido al problema existente en el spreader cerrado a 20 pies, por otra parte se realizaron pruebas con un contenedor de 40 pies full en donde la maquina se comportó en forma óptima.

Una vez finalizada las pruebas se puede notar que la grúa está en buenas condiciones estructurales con los problemas normales de fugas de aceite y desgaste de algunos accesorios, si se resuelve el problema del spreader la grúa quedaría operativa con los detalles antes mencionados.
