Se realiza la siguiente inspección con el objetivo de obtener un conocimiento general de su estado grúa Porta contenedor Kalmar, con la finalidad de tener una apreciación visual del equipo, verificar las condiciones de operatividad de los diferentes sistemas y accesorios para definir la correcta eficiencia y durabilidad del equipo.

Cliente / Customer		Contactos Fesanco			
Cliente/ Customer	Ultraport	Elaborado por / prepared by:	Jaime Carmona		
Dir / Address:		Fecha Informe / Report Date:	22/04/2020		
Contacto:	Juan Gonzales	Revisión / Review	F		
Email:					
Trabajo o inspección / Inspection		Referencias / Refs			
Trabajo a ejecutar / work to do	Inspección general	Servicio			
Técnicos / Technicians:	Jaime Carmona	OS			
		Fecha trabajo / Job date:			
Identificación del Equipo / Machine Id					
Equipo / Machine:	Terex	Model:	TFC 45 HC	Serial:	TFC 45177180
Motivo del informe / Subject:	Informar el estado general de la grúa

Grua Porta contenedor Terrex TFC 45HC

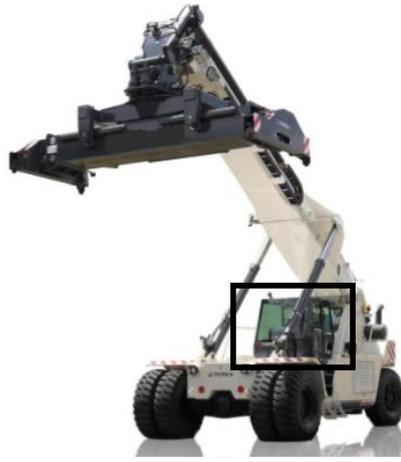
3.1 Cabina

En general la cabina se encuentra en buen estado en su estructura, los indicadores están trabajando en forma normal, joystick, asiento, puertas espejos, pedales de acelerador y freno sin novedad. Sistema de limpia parabrisas esta F/S completamente.

se requiere una mantención, orden al sistema eléctrico e instalar el comando para señalización., además de habilitar el sistema de desplazamiento de la cabina.

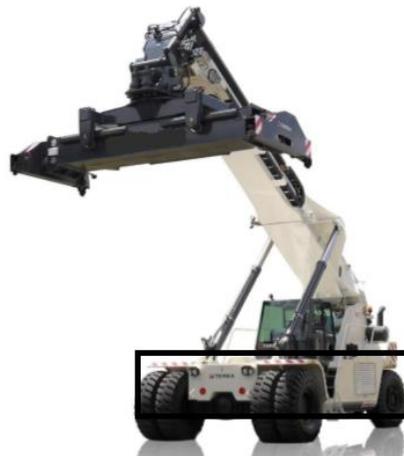
3.2 Chasis

El chasis no presenta fisuras o deformaciones en la estructura rígida, pisaderas, tapas y porta accesorios en buen estado, pernos de fijación de contrapeso en buen estado.

Una buena opción es realizar un trabajo de reparaciones menores, una limpieza profunda y pintura en todos los sectores dañados.

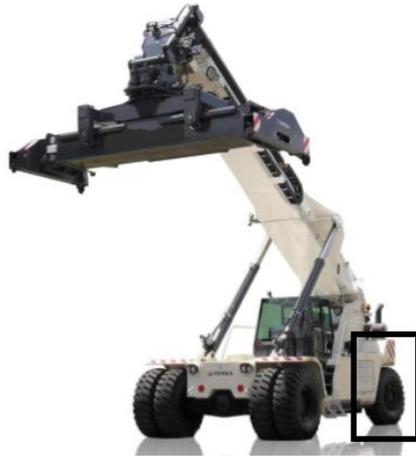
3.3 Tren Trasero

La estructura del eje de dirección se encuentra en buenas condiciones, el cilindro presenta pequeñas fugas por los niples de acoplamiento de los flexibles, lo mas preocupante es un desgaste en la biela del costado izquierdo la cual presenta un desgaste anormal producto del roce con la llanta al momento de realizar un giro.

Recomendamos realizar una revisión a fondo los puntos de engrase de los muñones de dirección y mecanismo de giro, así como también eliminar las fugas de aceite y cambiar los fuelles de protección. El desgaste en la biela izquierda si bien se sabe de donde viene, se debe realizar un análisis si la llanta corresponde a la grua y se deba cambiar.

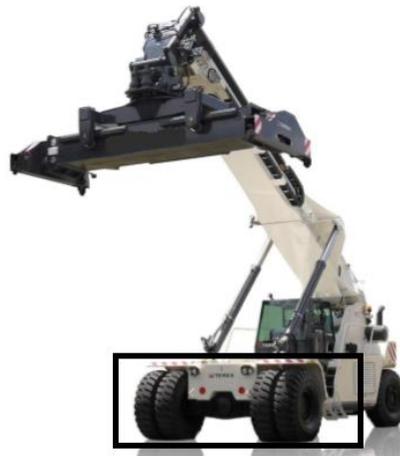
3.4 Tren Delantero

Nivel de Prioridad	A
<p>Comentario: Tren delantero está en buenas condiciones estructurales, si bien es cierto presenta pequeñas fugas por diferencial o mandos finales estas no afectan el funcionamiento de esta sección.</p>

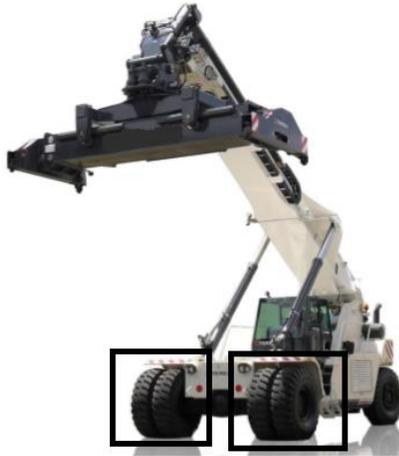
3.5 Sistema de freno

Nivel de Prioridad	B
Comentario:		
Este sistema no presenta fugas de lubricantes por mandos finales, freno de parqueo o pedal de accionamiento, acumuladores trabajando en forma normal, solo presenta pequeñas fugas por flexibles de acoplamiento y flexibles		
Recomendación:		
Recomendamos eliminar las fugas de aceite

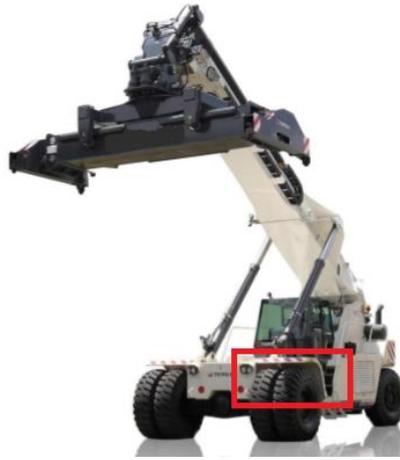
3.6 Motor Diesel

Motor	Nivel de Prioridad	B
Comentario:		
Este motor presenta varias fugas de aceite por la parte inferior (Carter), tapa de distribución, tapa de válvulas, alternador sucio, sistema de escape y silenciador en buen estado, turbos en buen estado, el motor presenta humo negro por el escape, motor presenta buen funcionamiento.		
Recomendaciones:		
Se desconoce fecha y horometro del último overhaul, por lo que se podría realizar una reparación menor para eliminar las fugas de aceite, realizar una mantención a motor de arranque y alternador, regular válvulas e inyector, ya que el motor tiene fuerza y presenta una buena presión de aceite. También se debe realizar un ordenamiento, limpieza y reparación en caso necesario al sistema eléctrico, cambiar sección de manguera toma de aire para turbo y se debe cambiar la sonda para el nivel de aceite.

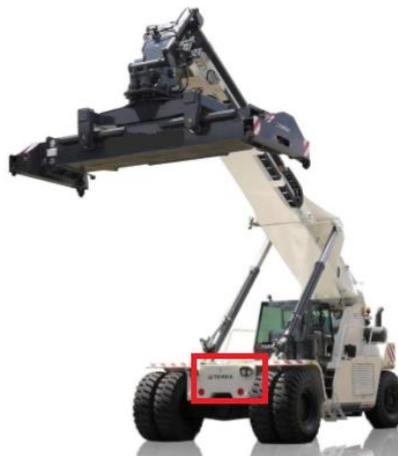
3.7 Transmisión

Modelo	15.7TE27418-81 // Marca Dana	Nivel de Prioridad	B
Comentario:			
La caja de transmisión se encuentra en buen estado mecánico, sistema eléctrico de control con detalles, bobinas de control se notan en buen estado.			
Recomendación:			
Recomendamos revisar el sistema eléctrico, revisar y hacer mantención a las bobinas de control.

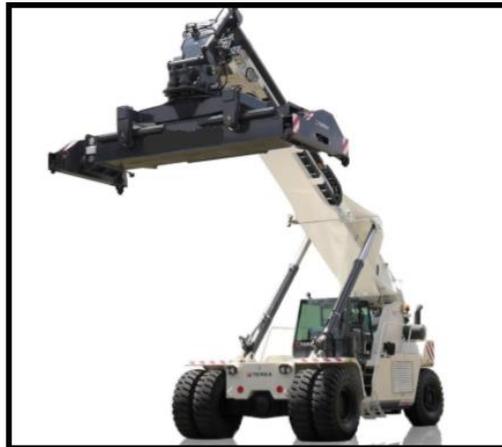
3.8 Sistema eléctrico

El sistema eléctrico por lo visto se encuentra operativo con varios detalles tales como conexiones fuera de norma, falta de mantención en motor diesel, transmisión, focos de iluminación, sistema de señalización, regular estado de baterías, sistema de comunicación (megáfono) con detalles.

Se debería realizar una normalización del sistema de alumbrado, señalización, corregir las reparaciones fuera de norma y mantención a los accesorios de motor y transmisión, por ultimo revisar estado de baterías par reemplazar o cargar con fuente externa.

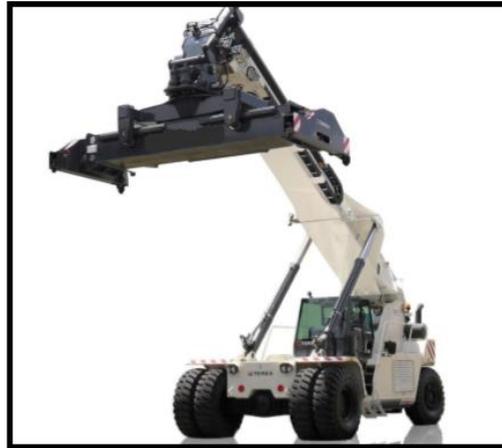
3.9 Sistema Hidráulico

En la revisión del sistema hidráulico logramos notar varias fugas de aceite por el bloque principal de control, cilindro de dirección, uniones de cañerías y flexibles.

Se debe realizar un trabajo exhaustivo para eliminar las fugas de aceite y también se debe rellenar los estanques de hidráulico y freno. Por último se debería realizar un análisis del estado de las cañerías hidráulicas en los cilindros de elevación.

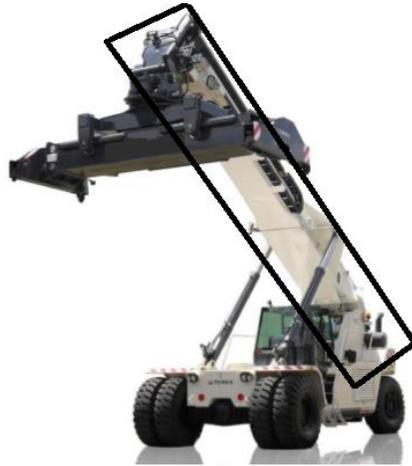
4.0 Boom

La estructura del Boom se encuentra en perfectas condiciones, se revisaron fisuras, funcionamiento y estado de cilindros de extensión y elevación, unión de Boom con chasis y cilindros de elevación sin fugas de aceite.

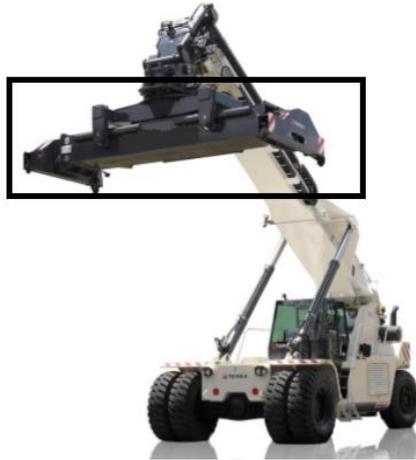
3.10 Spreader

Este aditamento presenta desajuste en el cajón izquierdo lo que provoca que al estar a 20 pies no se puedan encajar los twinslock de ese lado pero abierto a 40 pies funciona normal, además presenta fugas de aceite por los cilindros esclavos.

Se dejara con opción C debido a la urgencia de la reparación del cajón de enganche, en caso de que ya haya reparado pasa a condicion B hasta que se hagan los otros trabajos menores.

Para un mejor funcionamiento de este aditamento se debe realizar una mantención a fondo a los reductores y mecanismo de apertura, regular el juego entre el cajón principal y los brazos de enganche, también se recomienda realizar un buen lavado a toda la estructura superior con el fin de buscar posibles fisuras, normalizar y/o reparar los daños estructural en los brazos de enganche, reparar los cilindros de cierre de twin lock para cortar las fugas de aceite.

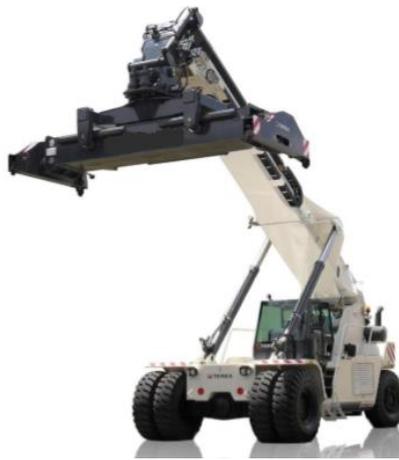
3.11 Pruebas de Funcionamiento

Una vez finalizada las pruebas se puede notar que la grúa está en buenas condiciones estructurales con los problemas normales de fugas de aceite y desgaste de algunos accesorios, si se resuelve el problema del spreader la grúa quedaría operativa con los detalles antes mencionados.
